Tilsynsrapport

Journalnr.: 13.02.03-K08-125-22	Randers Kommune Kontaktoplysninger på tilsynsførende: Jan Hansen Direkte tlf.: 89151644 E-mail: jan.hansen@randers.dk	Brevdato: 18-07-2023 Dato for tilsyn: 07-06-2023 Ordinært tilsyn: (x) Opfølgende tilsyn: ()
---------------------------------	--	---

Basisoplysninger			
Vandforsyningsens navn	Uggelhuse Vandværk a.m.b.a.		
Vandforsyningsens CVR nr.	57001917		
Vandforsyningsens adresse	Halsager 5, Uggelhuse, 8960 Randers SØ		
Kontaktperson	Anker Boje	Telefonnr.: 27202982	E-mail: ankerboje72@gmail.com
Formand	Anker Boje	Telefonnr.: 27202982	E-mail: ankerboje72@gmail.com
Jupiter ID	00080313		
Indvindingstilladelse (m ³ /år)	42.500	Udløbsdato	10-01-2047
Indvinding 2022 (m ³)	30.518	Antal forbrugere	262
Tilsyn	Tilstand	Kommentar	
Generelt	God

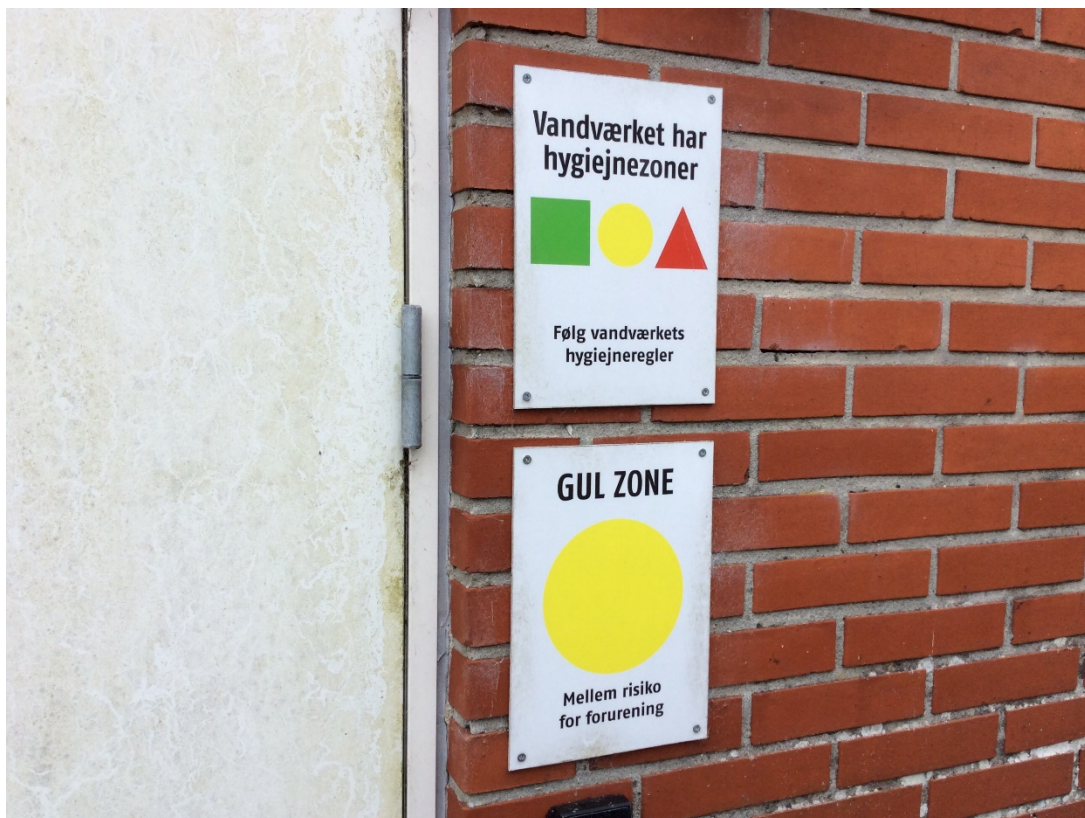
Hygiejnezone på vandværket

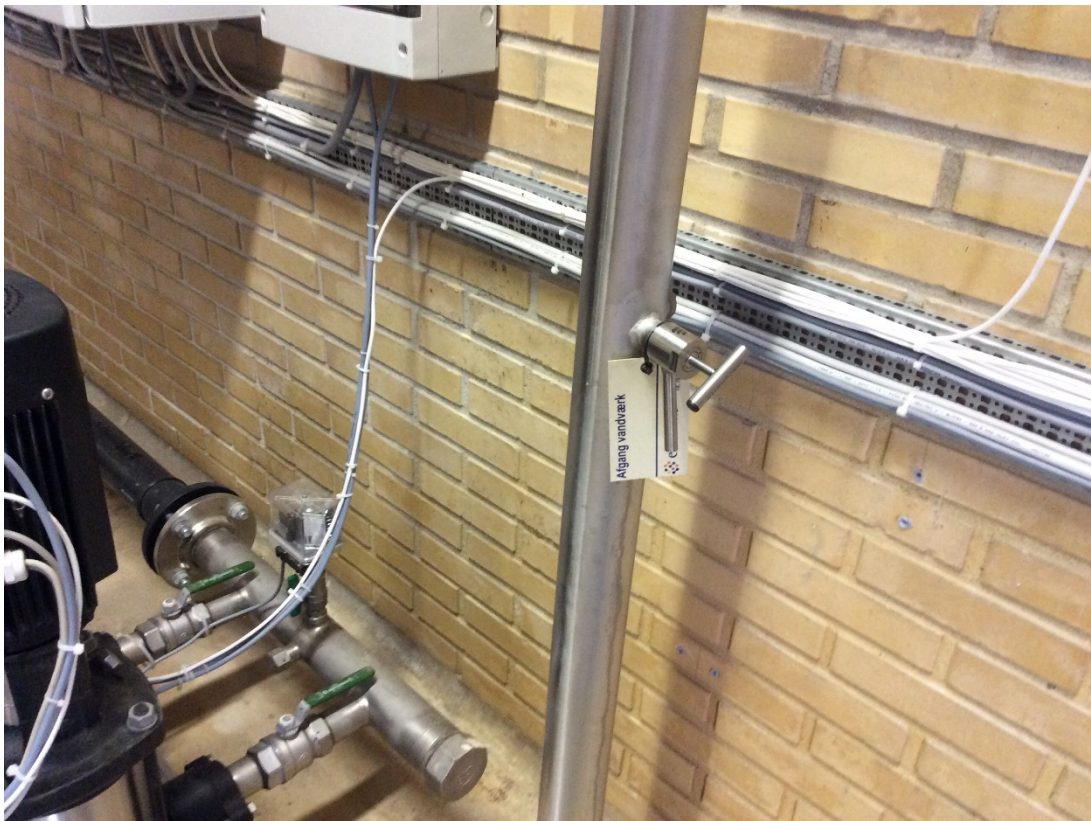
Prøvehane afgang vandværk

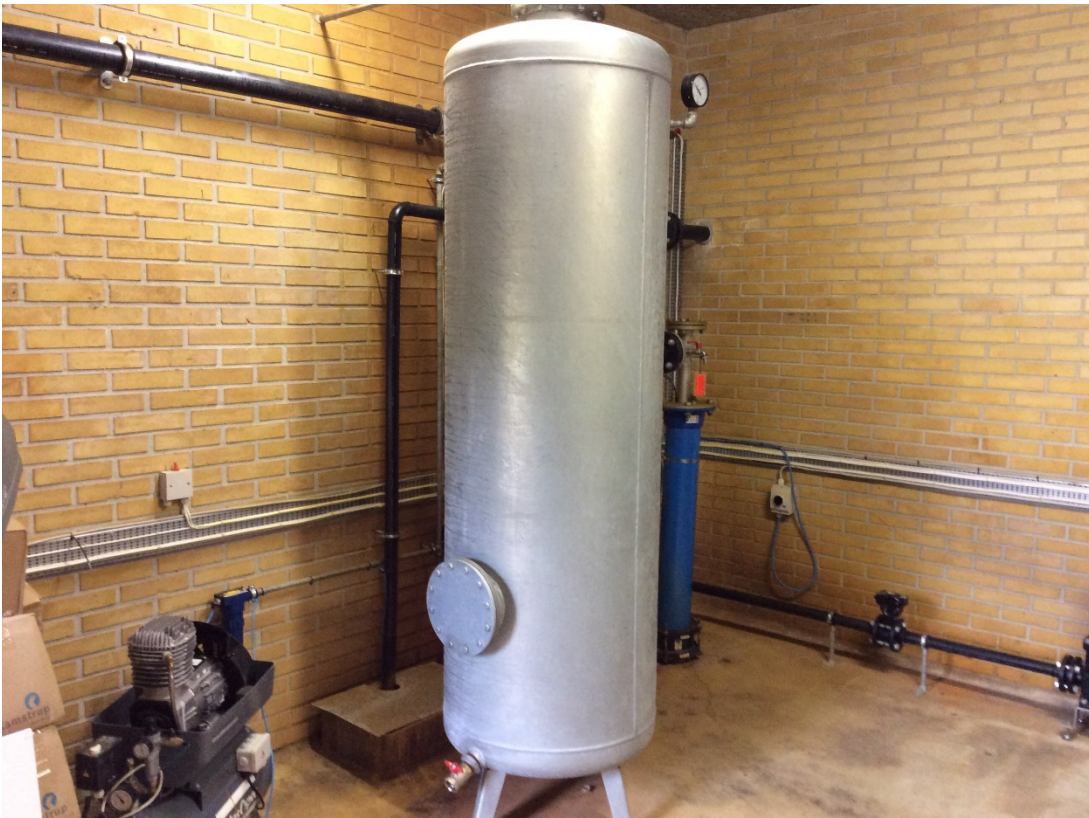
Trykfilter

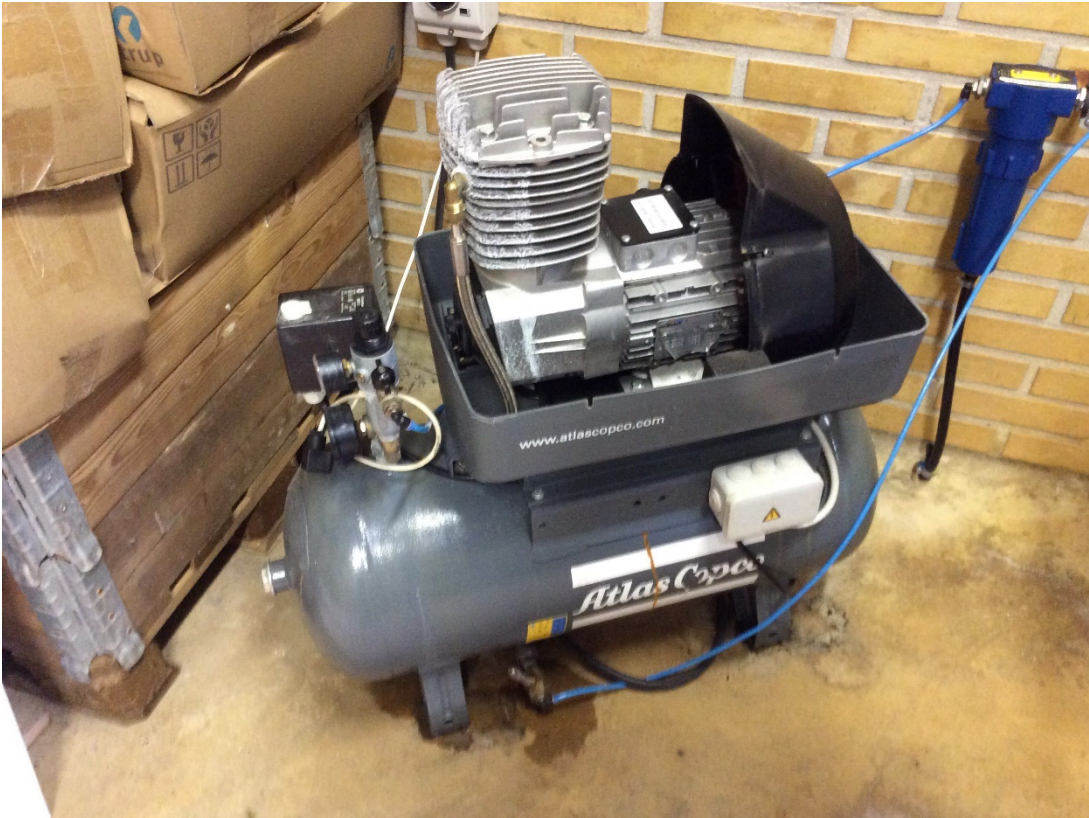
Kompressor til iltning

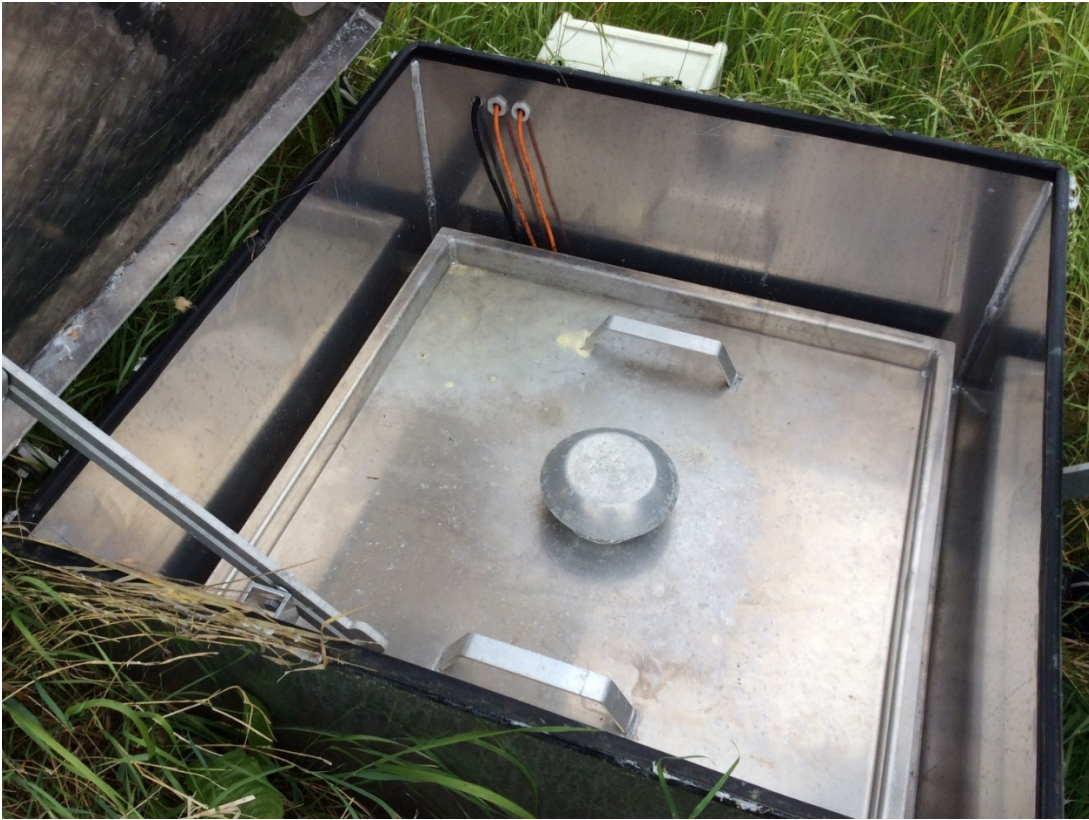
Dobbelt lem til rentvandsbeholderen

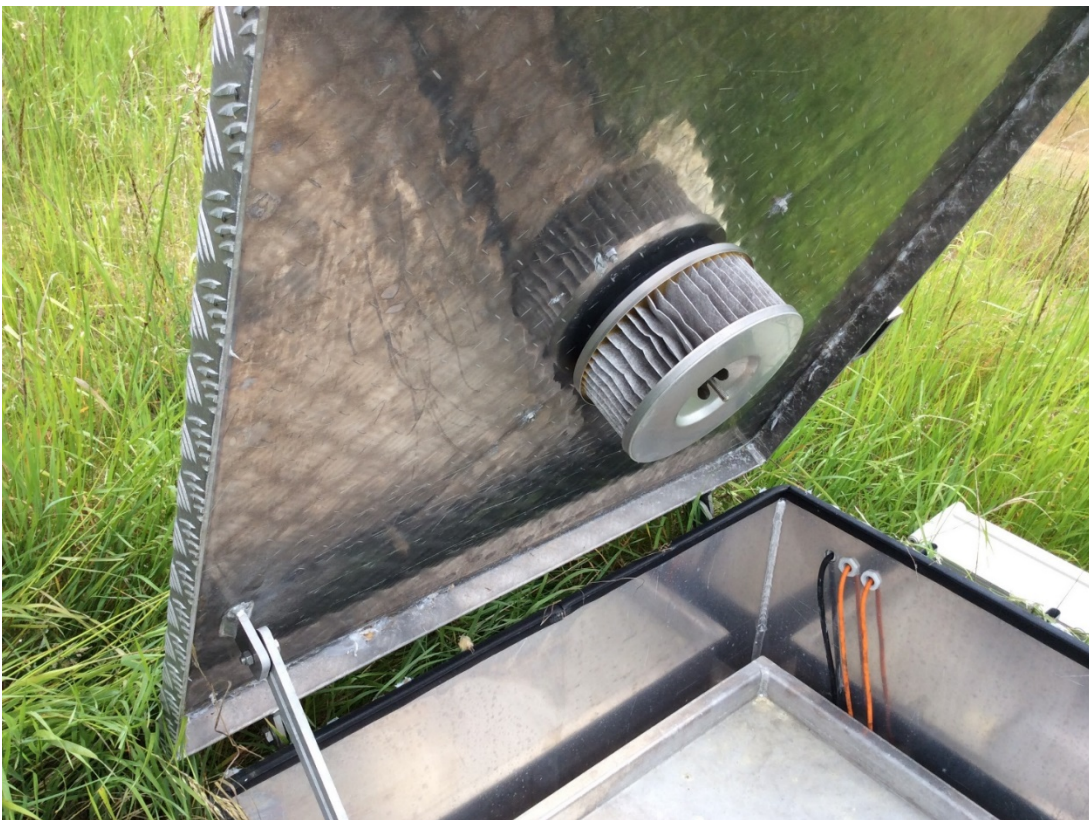
Pollenfilter i nedgangslem til rentvandsbeholderen

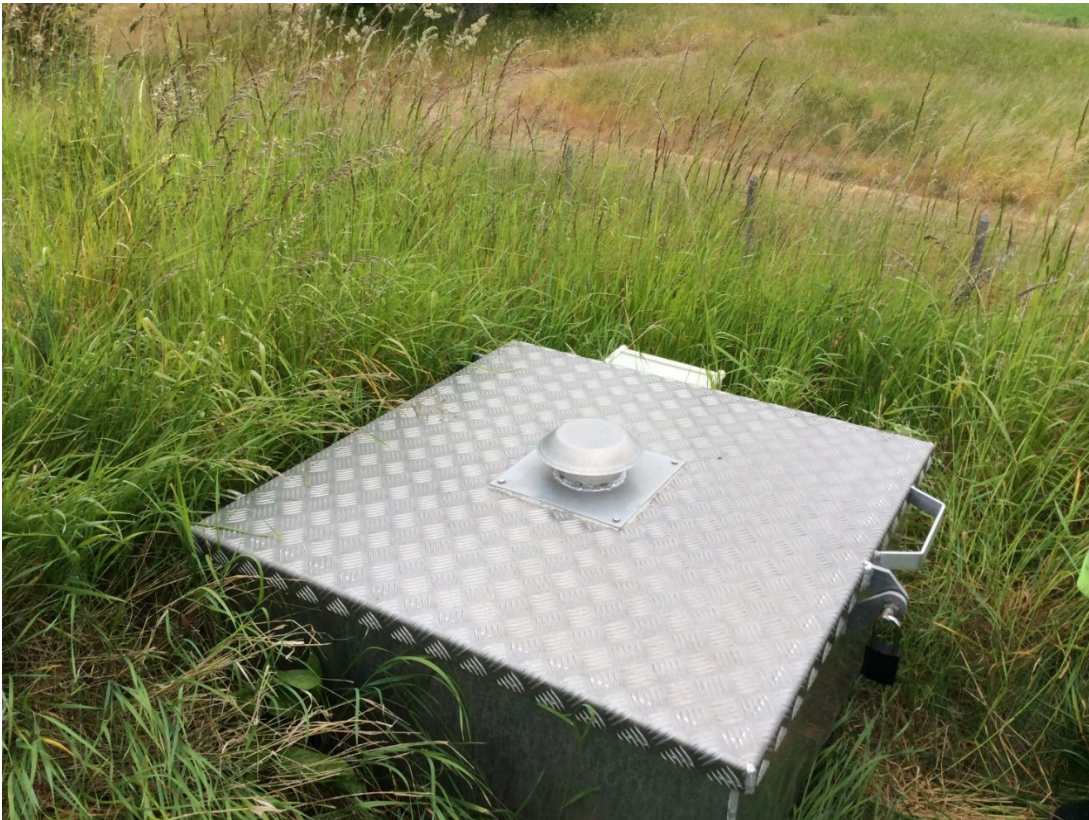
Nedgangslem til rentvandsbeholderen

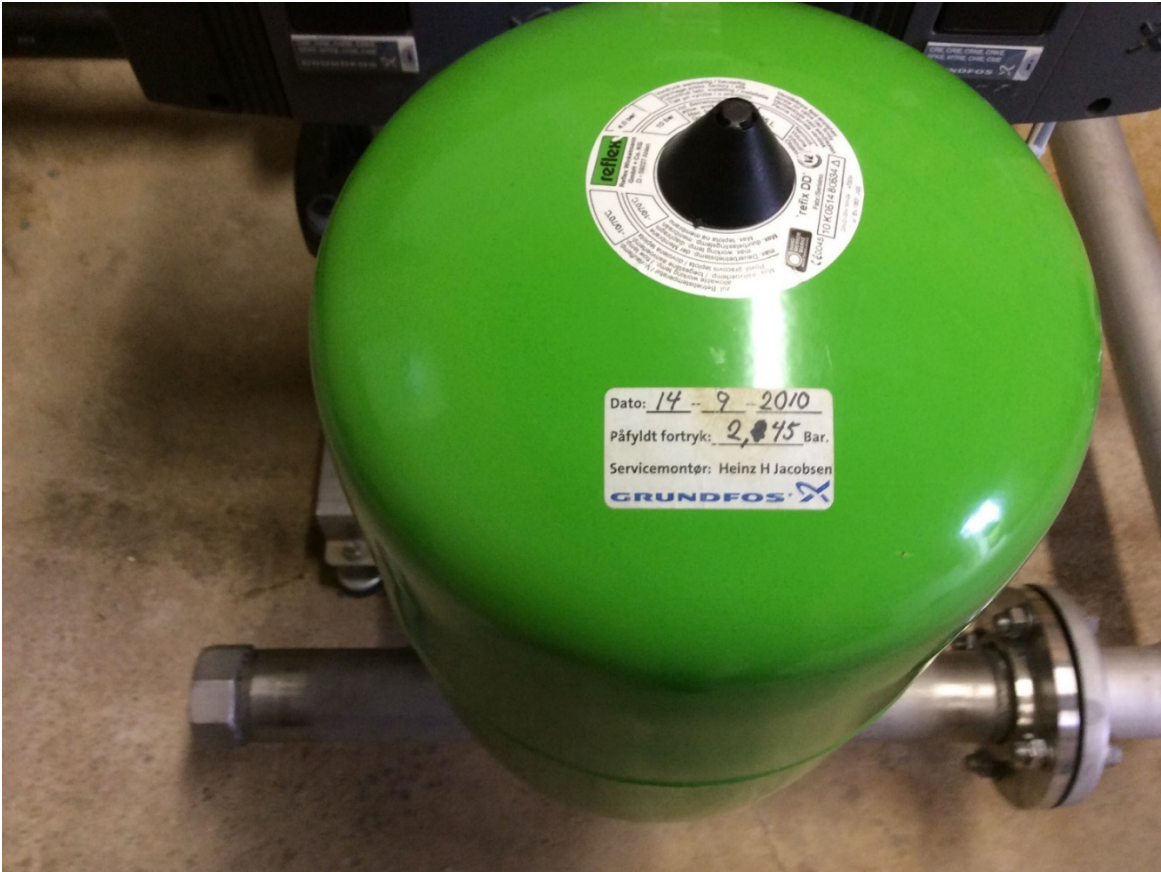
Trykmembranbeholder på udpumpningsanlæg

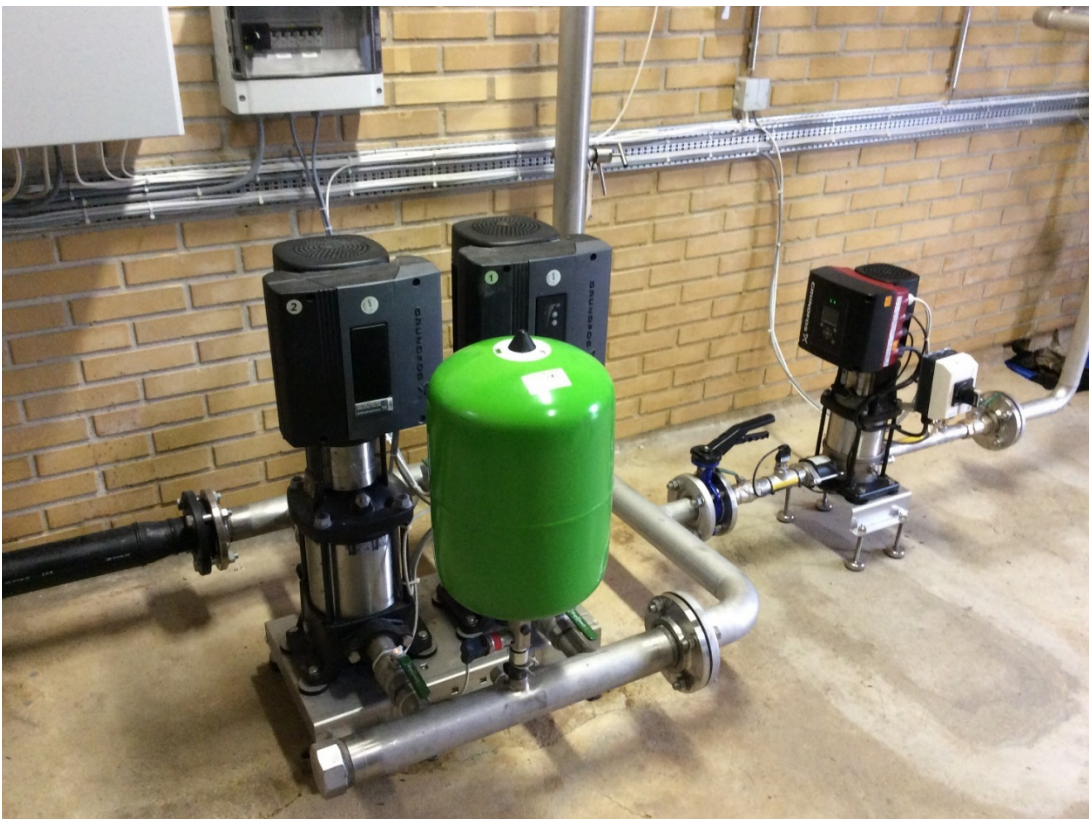
Rentvandpumper til lavzonen

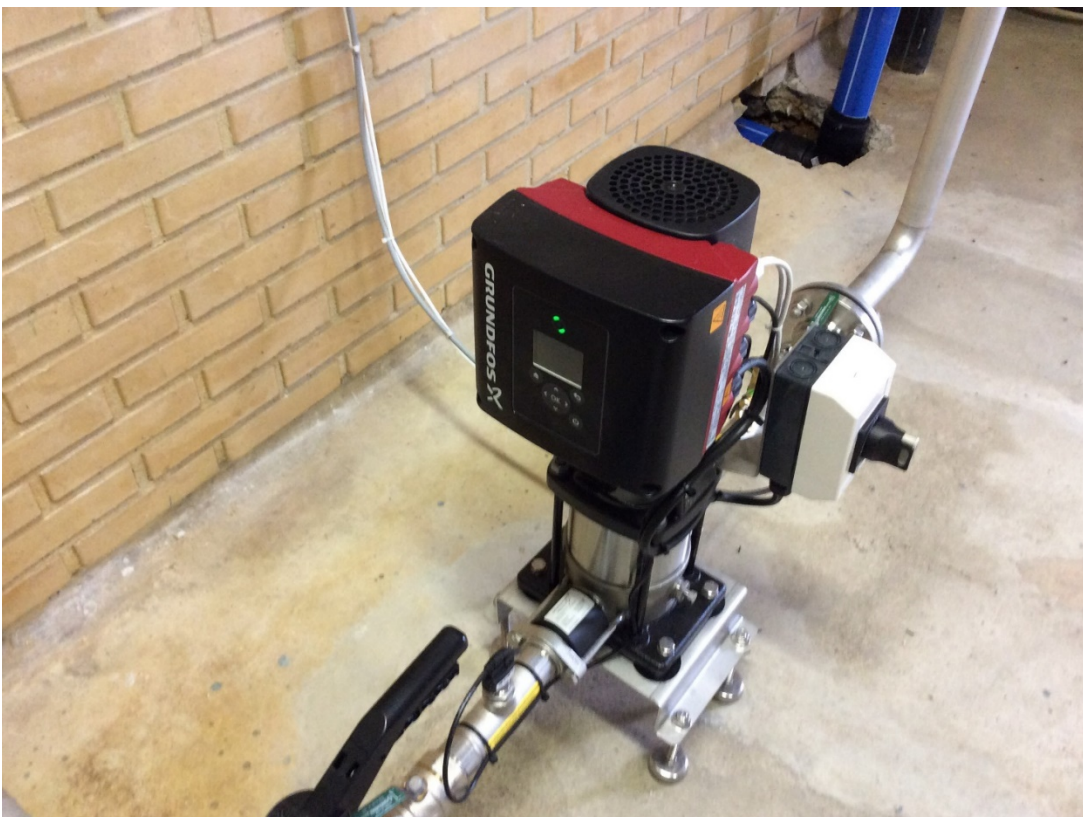
Rentvandspumpe til højzonen

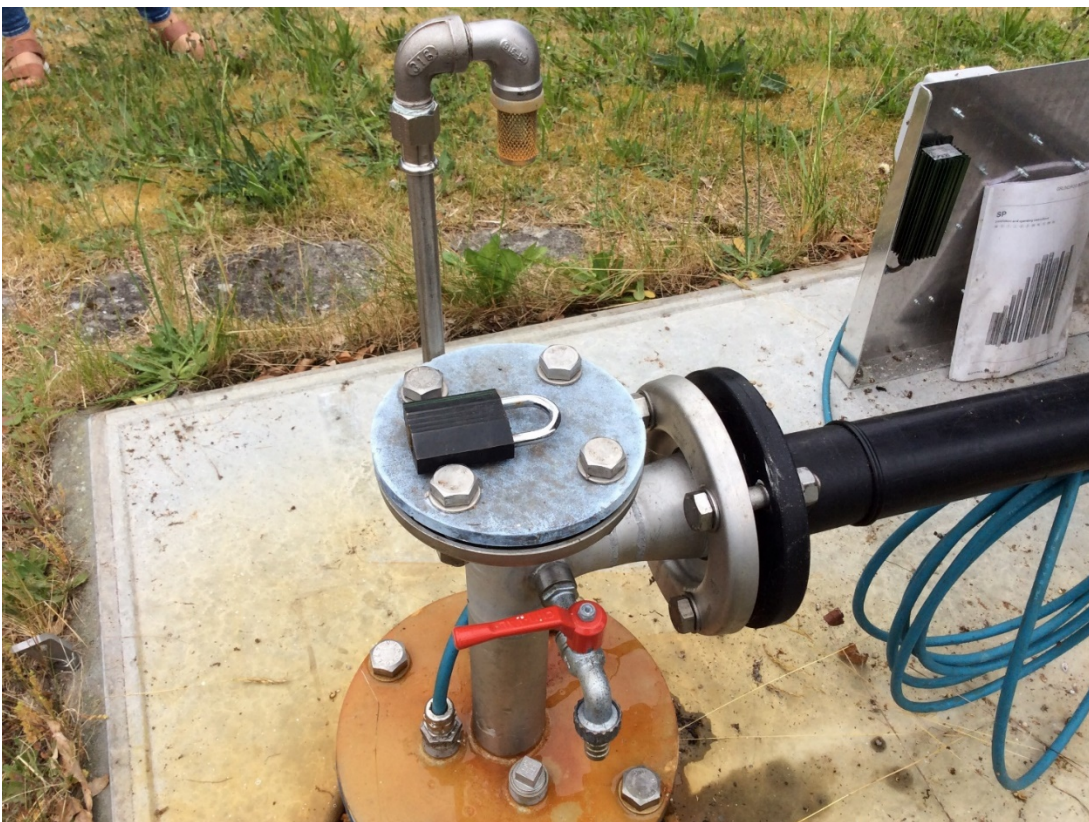
Udluftning med insektnet

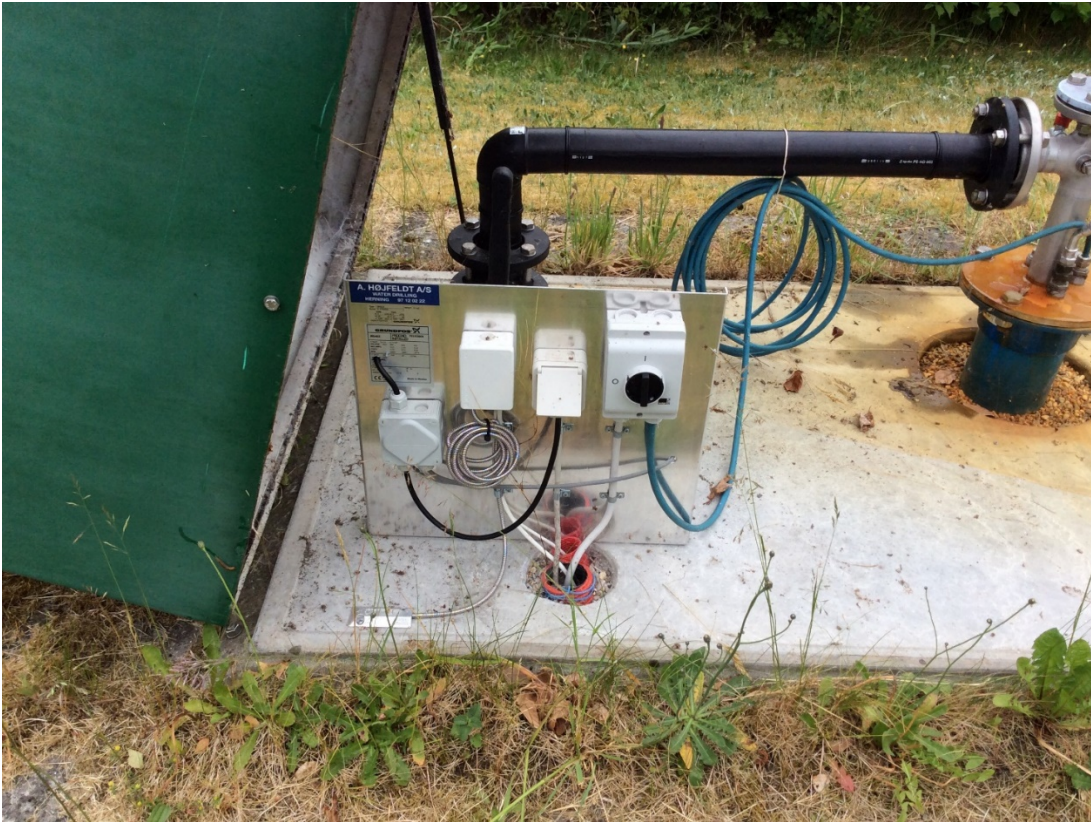
El-installation i råvandsstationen

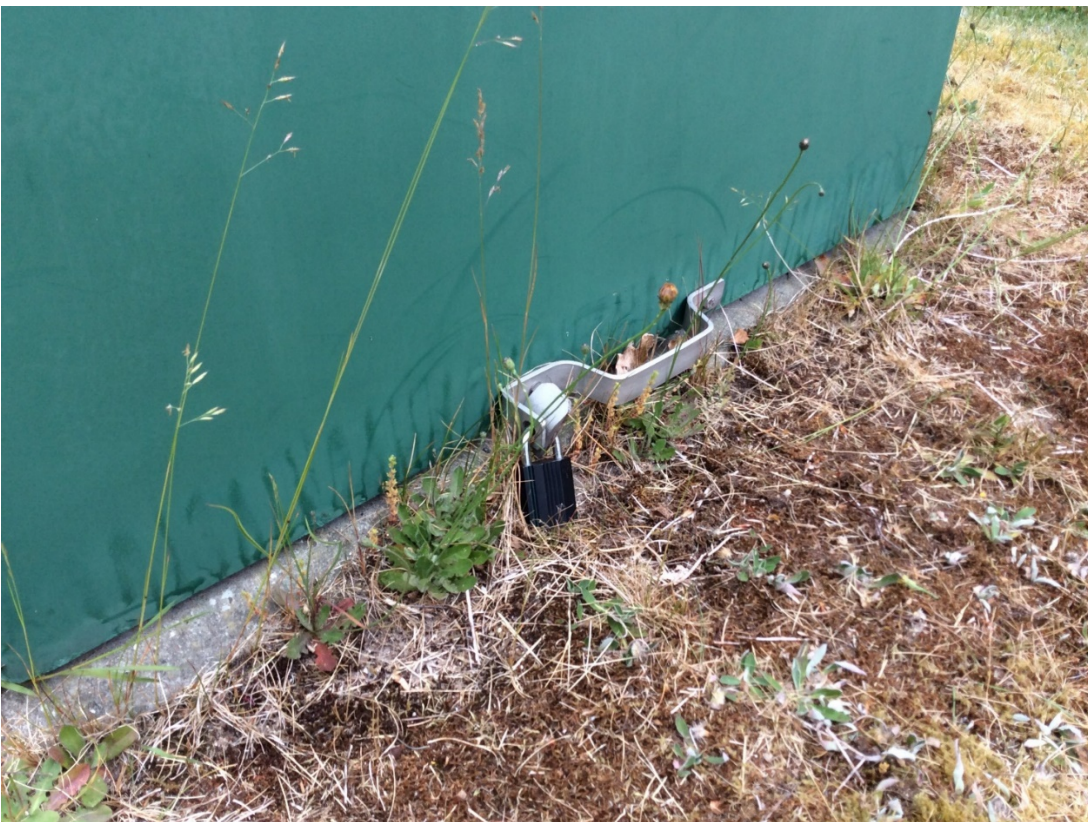
Råvandsstation aflåst

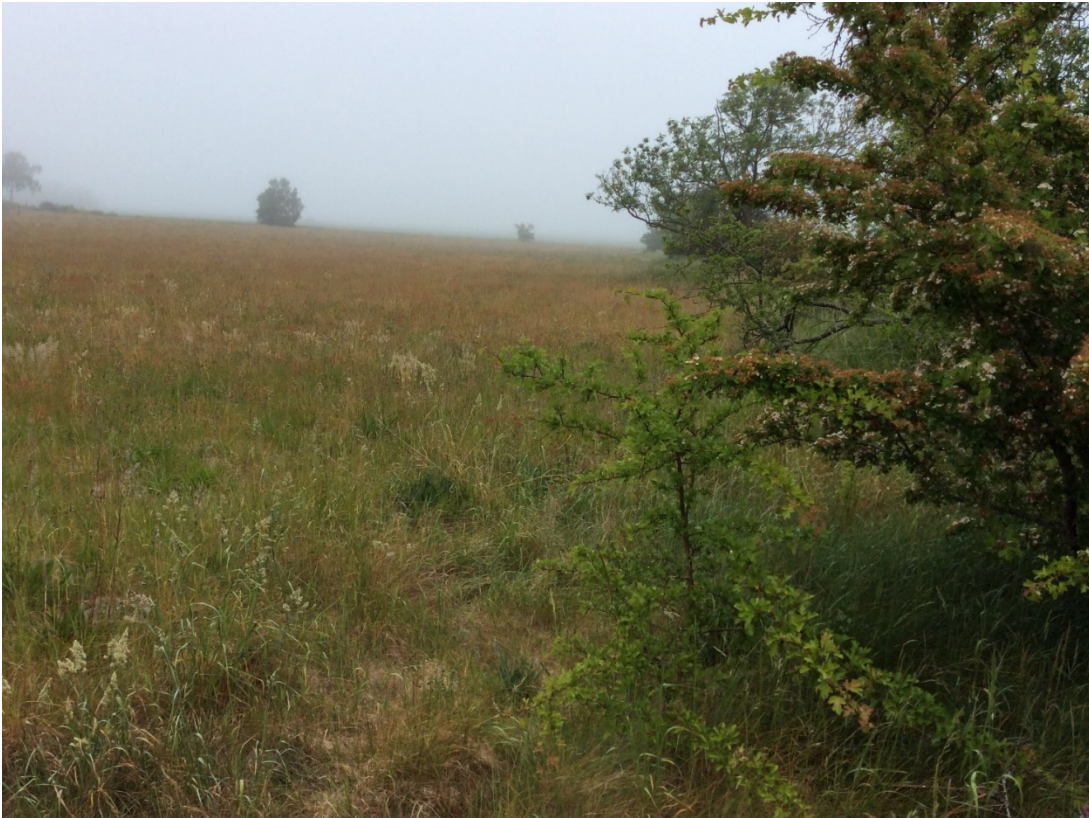
25-meterszonen til DGU-nr. 69.230

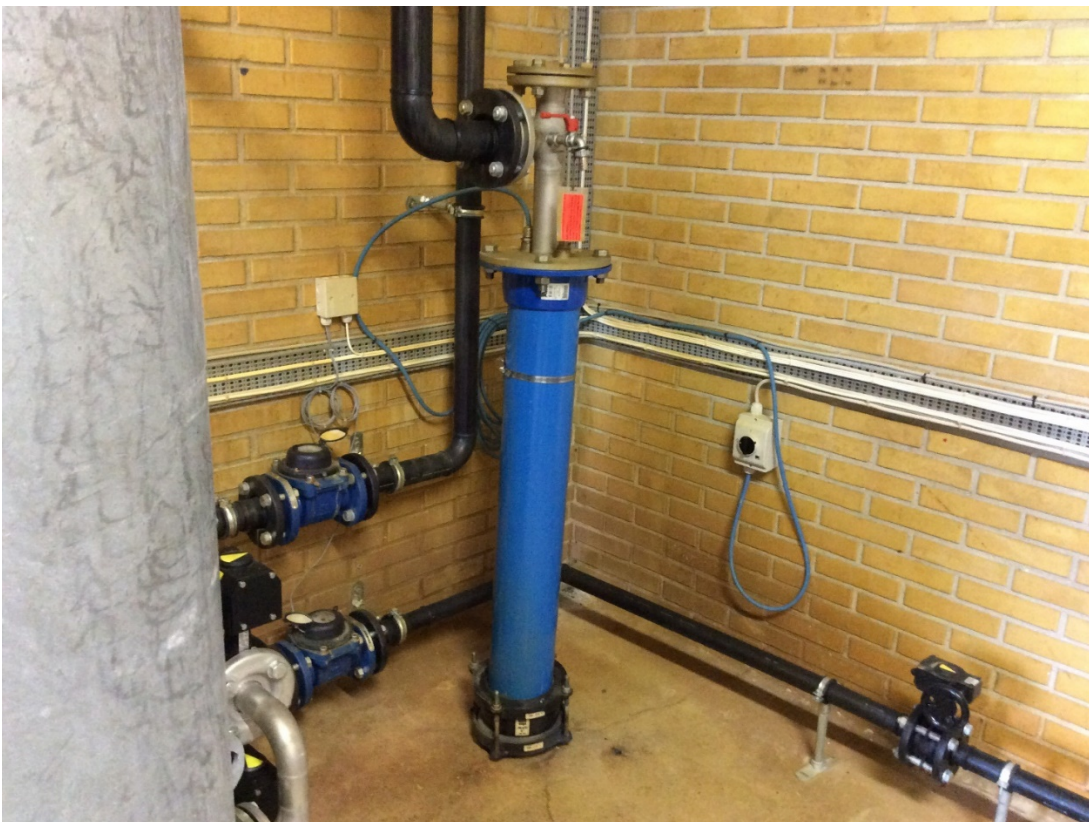
Indvindingsboring DGU-nr. 69.320 placeret i vandværket

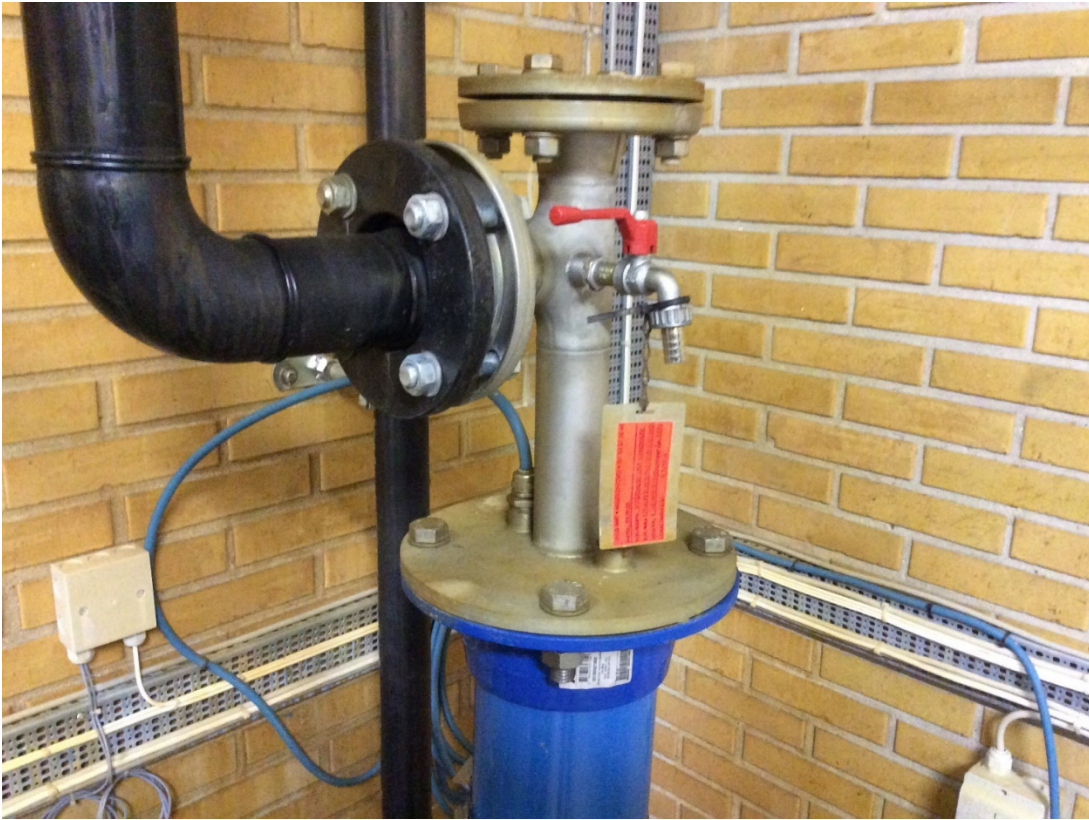
Prøvehane og markering af DGU-nr. 69.230
